福島第一原子力発電所事故による  
放射性物質沈着後に実施された除染作業の効果の測定

場所：茨城県立取手第一高等学校（茨城県取手市台宿2-4-1）

日時：2013（平成 25）年 2 月 28 日（木曜） 10:30 - 13:00

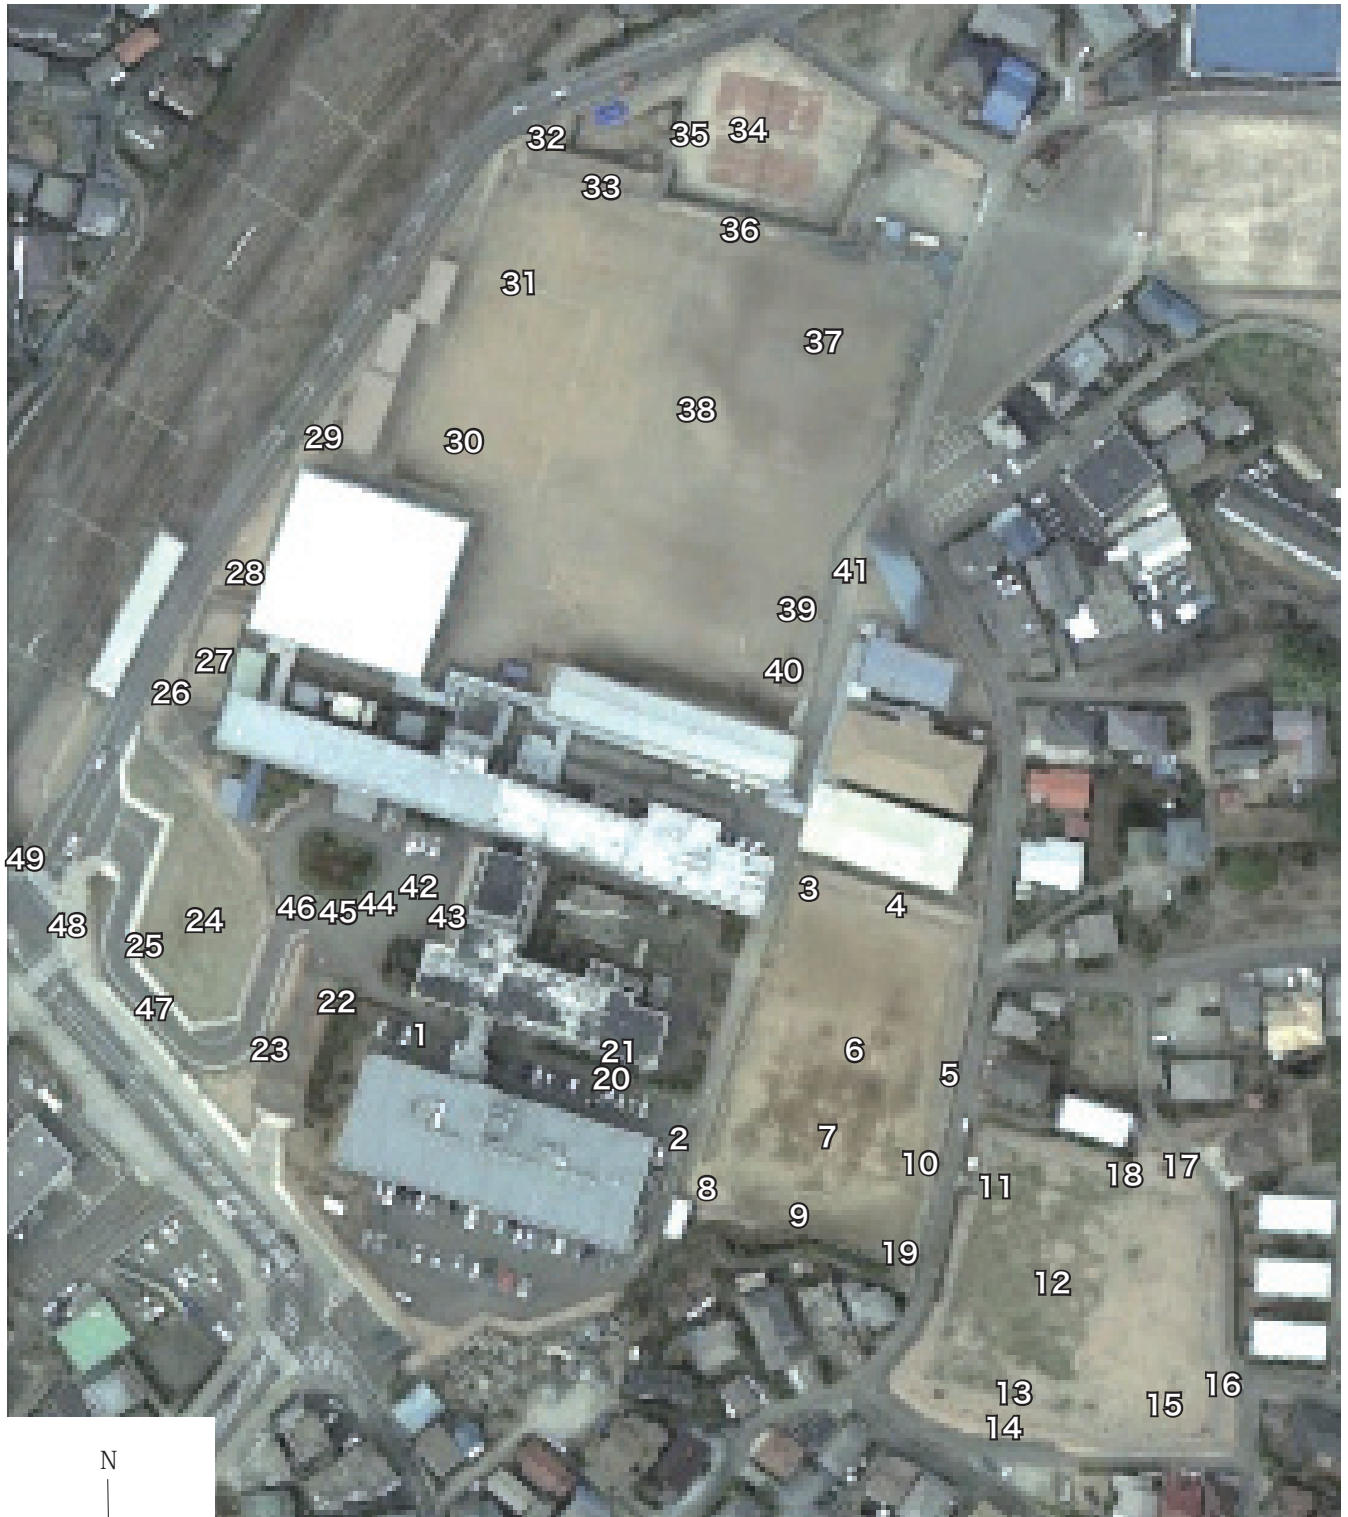
番	場所	1m	1cm	備考
1	駐車場・アスファルト	0.17	0.28	
2	通路・アスファルト	0.22	0.27	
3	グラウンド隅・水道と排水口	0.14	0.09	
4	法面・芝	0.10	0.09	
5	芝	0.13	0.13	
6	グラウンド中央部・土	0.12	0.15	
7	グラウンド中央部・土	0.18	0.19	
8	法面・芝	0.18	0.11	
9	グラウンド・土	0.15	0.16	
10	グラウンド・土	0.20	0.30	残存
11	芝	0.12	0.10	
12	芝	0.08	0.08	
13	芝	0.08	0.09	
14	フェンス外・芝	0.14	0.30	未除染
15	芝	0.08	0.08	
16	フェンス外・芝	0.17	0.40	未除染
17	フェンス外・芝	0.22	0.35	未除染
18	側溝・金属蓋	0.15	0.15	
19	グラウンド・土	0.13	0.12	
20	コンクリート	0.20	0.28	残存
21	2号館側溝・コンクリート蓋	0.18	0.22	
22	樹木根元・土	0.18	0.14	
23	樹木根元・土	0.18	0.12	
24	土	0.09	0.08	
25	土	0.13	0.14

番	場所	1m	1cm	備考
26	芝・目土	0.11	0.09	
27	芝・目土	0.10	0.08	
28	芝・目土	0.11	0.09	
29	芝・目土	0.11	0.09	
30	グラウンド周辺部・新砂	0.12	0.10	
31	グラウンド周辺部・新砂	0.10	0.10	
32	芝剥ぎ取り	0.18	0.26	残存
33	グラウンド周辺部・新砂	0.16	0.15	
34	テニスコート舗装	0.18	0.22	
35	フェンス外・調整池側	0.15	0.16	
36	グラウンド周辺部・新砂	0.18	0.14	
37	グラウンド・土	0.16	0.18	未除染
38	グラウンド・土	0.14	0.15	未除染
39	グラウンド・土	0.15	0.15	未除染
40	グラウンド・土	0.22	0.38	未除染
41	ネット下・土嚢	0.17	0.19	未除染
42	アスファルト＝掃き取り後	0.21	0.28	
43	アスファルト＝掃き取り後	0.24	0.29	基準超
44	アスファルト＝掃き取り後	0.23	0.26	基準超
45	アスファルト＝掃き取り後	0.23	0.28	基準超
46	アスファルト＝掃き取り後	0.22	0.28	残存
47	アスファルト	0.18	0.24	蓄積
48	アスファルト（学校外）	0.22	0.28	蓄積
49	アスファルト（学校外）	0.14	0.18

- 「基準超」：除染特措法の運用上、除染対象となる、高さ1mで0.23  $\mu$  Sv/hを超える地点。
- 「蓄積」：周囲に較べて、あきらかに大量の放射性物質が堆積している地点。
- 「残存」：除染作業後に高線量である地点。

とりわけ42～47は、道路清掃車によるアスファルトの除染が不十分である。
