茨城の教育

「0.226は0.23μSv未満なので対象外」とし高度汚染を放置

藤代紫水高校 (取手市紫水 1-660 [旧藤代町])

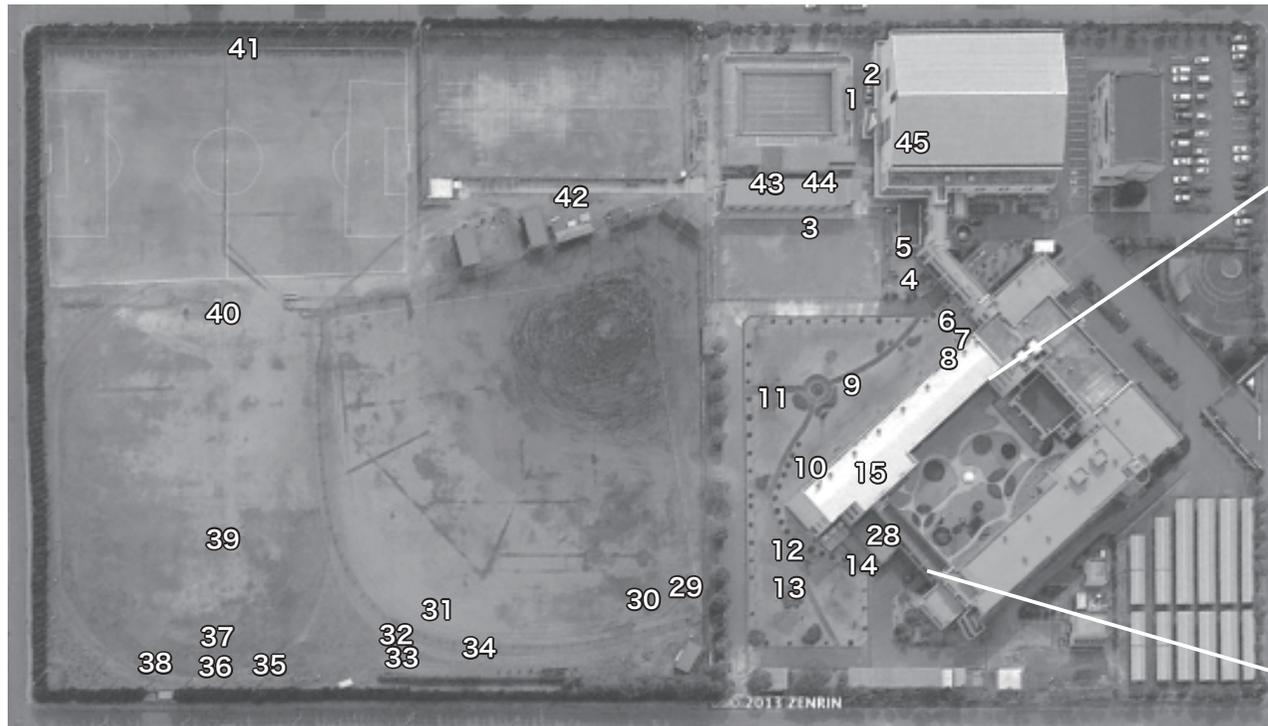
2面のデータのとおり、測定されなかった中庭は全面的に汚染されたままであるし、グラウンドは風や除草作業によって北東側に集積した土砂が極めて高い放射線量を示している。

番	場所	1m	1cm	備考
1	体育館脇アスファルト駐車場	0.17	0.27	蓄積
2	体育館脇側溝蓋金属網	0.15	0.15	
3	ハンドボールコート土	0.11	0.09	
4	ハンドボール監督室裏芝	0.19	0.24	蓄積
5	4近くの人工芝	0.20	0.30	蓄積
6	芝生	0.21	0.28	蓄積
7	校舎雨樋放流下	0.16	0.25	蓄積
8	雨樋下側溝蓋金属網	0.24	0.36	基準超
9	芝生・1-3、1-4前	0.19	0.19	
10	芝生・1-6前	0.18	0.21	
11	芝生	0.19	0.21	
12	芝生	0.21	0.22	
13	芝生・樹木根元	0.18	0.21	
14	芝生・購買店舗後	0.21	0.25	蓄積
15	渡り廊下側校舎内・水道前	0.11	0.11	
28	自販機前コンクリート溝	0.18	0.25	蓄積
	16-27は、一番右の表

番	場所	1m	1cm	備考
29	野球場左翼フェンス際	0.25	0.30	基準超
30	野球場左翼フェンス際	0.25	0.25	基準超
31	野球場中堅フェンス際	0.16	0.16	
32	闘球場の表土の山・ふもと	0.33	0.50	基準超
33	闘球場の表土の山・上部	0.37	0.46	基準超
34	野球場中堅フェンス外芝	0.40	0.45	基準超
35	防球ネット下芝	0.24	0.44	基準超
36	闘球場の表土の山ふもと	0.32	0.34	基準超
37	闘球場の表土の山上部	0.34	0.40	基準超
38	新規購入した土の山	0.19	0.17	
39	グラウンド中央部	0.17	0.18	
40	グラウンド中央部	0.13	0.16	
41	フェンス下芝	0.31	0.37	基準超
42	テニスコート外	0.14	0.13	
43	部室棟前雨樋放流下	0.17	0.30	蓄積
44	プール雨樋放流下	0.17	0.30	蓄積
45	体育教室内	0.10	0.09

* 32、33の土砂の山と36、37の土砂の山は、グラウンド整備を目的として雑草と土(39、40周辺)を剥ぎ取り、築山にしたもの(2011年3月の放射性物質沈着以後)。

- 「番」は地図中の数字。単位=マイクロ・シーベルト
- 「基準超」：除染特措法の運用上、除染対象となるはずの、高さ1mで毎時0.23 μSv (マイクロ・シーベルト)を超える地点。
- 「蓄積」：周囲に較べても、著しく大量の放射性物質が堆積している地点。

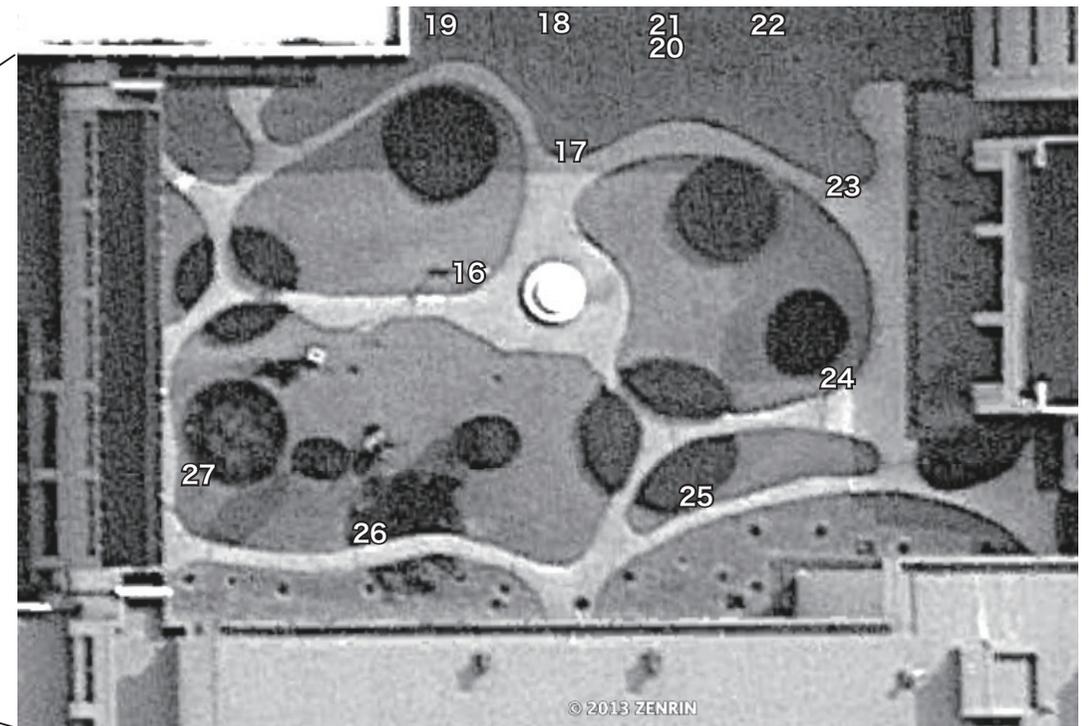
【中庭拡大図】 左の全体図右下「口」の字型の建物に囲まれた中庭

番	場所	地上 1m	1cm	備考
16	芝生・街灯下	0.23	0.27	基準超
17	芝生	0.24	0.31	基準超
18	雨樋放流下	0.24	0.40	基準超
19	雨樋放流下	0.22	0.33	蓄積
20	側溝	0.23	0.40	基準超
21	雨樋放流下	0.23	0.40	基準超
22	雨樋放流下	0.20	0.40	蓄積
23	芝生・タイル際	0.27	0.38	基準超
24	芝生・タイル際	0.24	0.58	基準超
25	植込み	0.22	0.32	蓄積
26	植込み	0.20	0.40	蓄積
27	芝生	0.21	0.27	蓄積

*校舎の雨樋(縦樋)は犬走りに放流する構造になっている。
