放射線測定結果

茨城県立鉾田第一高等学校

測定期日 2011年10月17日(月) 12:00-13:45

測定者 茨城県高等学校教職員組合

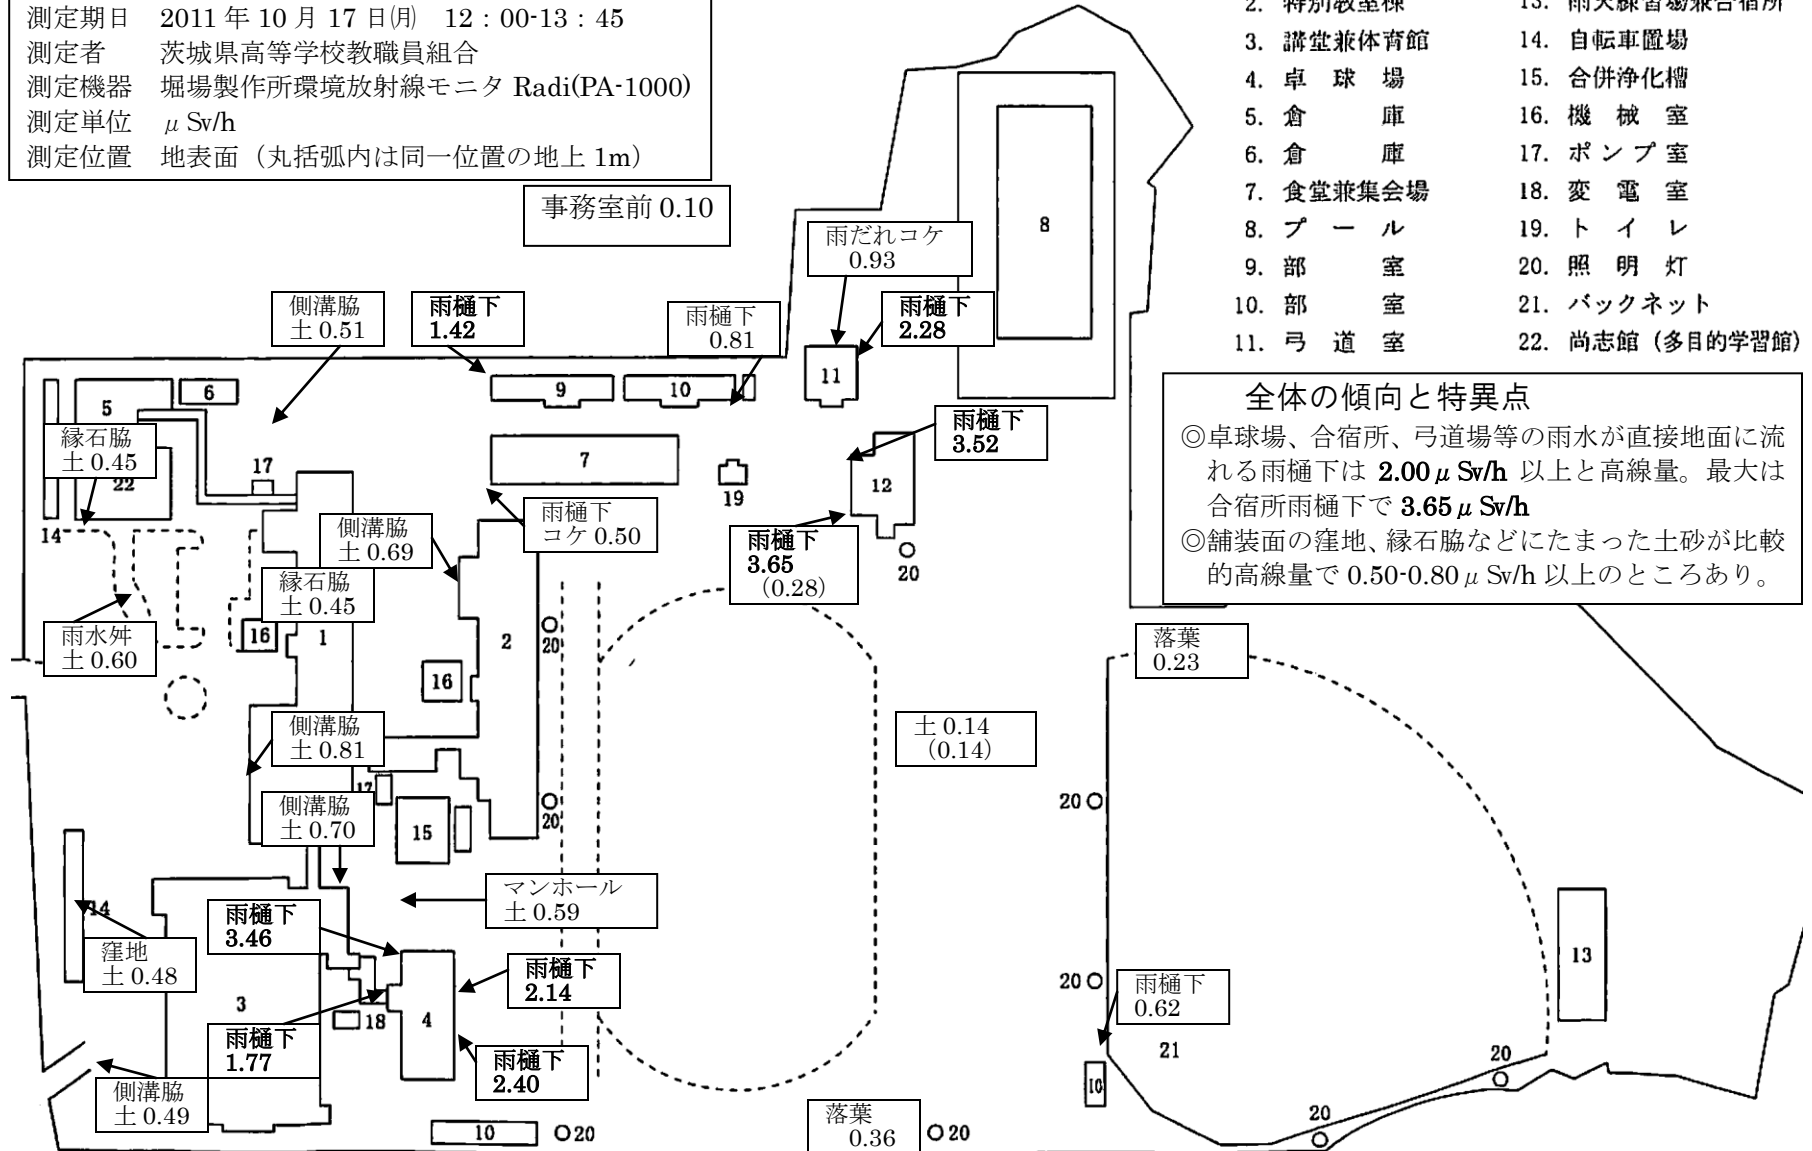
測定位置 地表面 (丸括弧内は同一位置の地上1m)

◎卓球場、合宿所、弓道場等の雨水が直接地面に流れる雨樋下は $2.00 \mu\text{Sv/h}$ 以上と高線量。最大は合宿所雨樋下で $3.65 \mu\text{Sv/h}$

◎舗装面の窪地、縁石脇などにたまった土砂が比較的高線量で $0.50-0.80 \mu\text{Sv/h}$ 以上のところあり。
