放射線測定結果

茨城県立竹園高等学校
つくば市竹園 3-9-1

測定期日 2011年9月16日(金) 9:40-11:10
 測定者 茨城県高等学校教職員組合
 測定機器 堀場製作所環境放射線モニタ Radi(PA-1000)
 測定単位 $\mu\text{Sv/h}$
 測定位置 地表面 (丸括弧内は同一位置の地上1m)

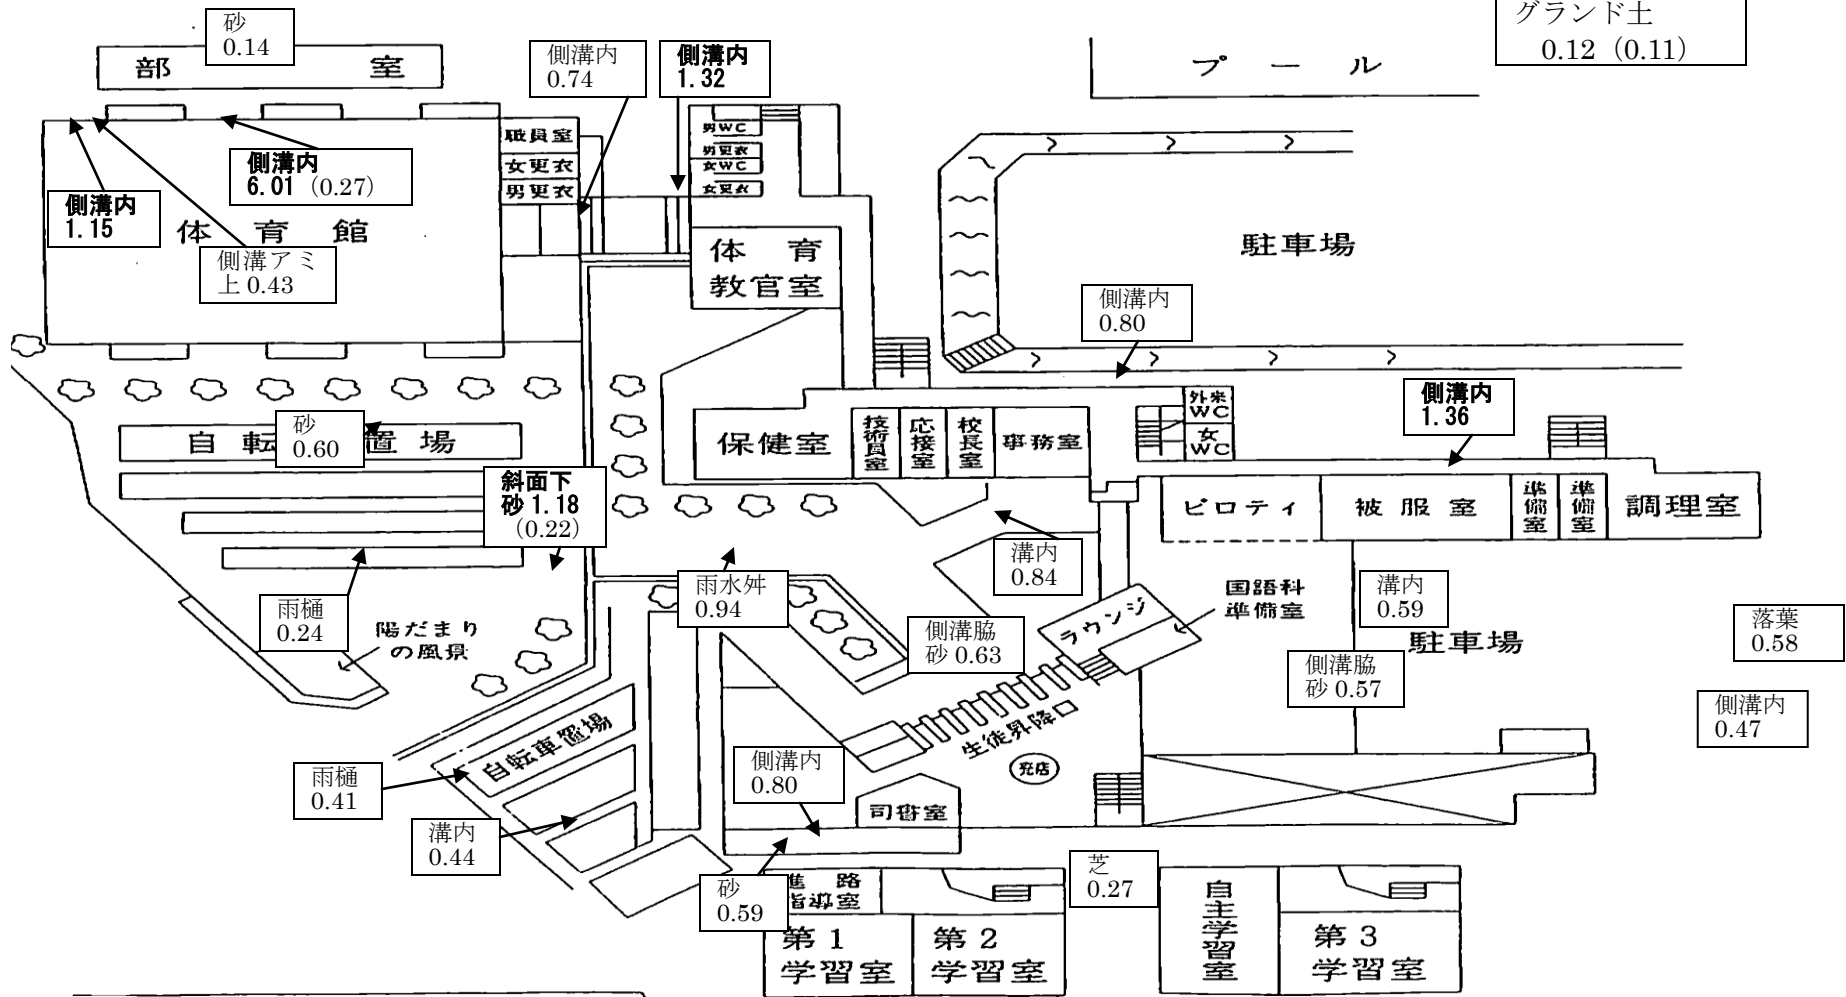
弓道場雨樋	
入口右	0.83
正面西	2.57

- ◎本館裏・体育館周りの側溝に蓋がなく、中に堆積している土砂等は高線量。最大は体育館北 $6.01 \mu\text{Sv/h}$ 。
- ◎舗装面の窪地、マンホール、雨水弁、縁石沿いに集積した土砂が $1.00 \mu\text{Sv/h}$ 超の高線量のところあり。
- ◎弓道場の雨水が直接地面等に流れる雨樋下で高線量。西側の草の部分で $2.57 \mu\text{Sv/h}$ 。

事務室前	0.09
グランド土	0.12 (0.11)
